PROJEKTORIENTIERTES ARBEITEN MIT PTS - SCHÜLERN

RESTAURIERUNG EINES SCHROTTREIFEN

CITROEN 2CV

Grieskirchen, Mai, 2007

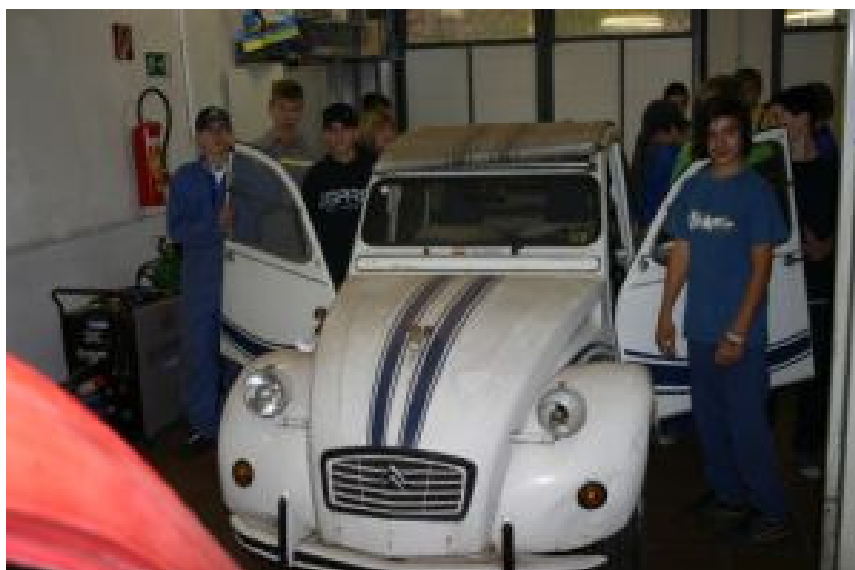
Auf der Suche nach einer schrottreifen Ente wurde ich schnell in Enns fündig. Acht Jahre rostete dort ein ehemaliges Liebling eines Missionars in der Garage vor sich hin. Rundherum flankiert von diversen Ersatzteilen. Obwohl es sich um eine ganz seltene Ente handelte („*Transat*“ – als Erklärung für Entenliebhaber), wurde der Naturschutz niemals auf sie aufmerksam. Dies dürfte wohl daran liegen, dass ein Citroen 2CV, auch immer liebevoll Ente genannt, nun doch ein mechanischer Teil, sprich ein Auto ist.

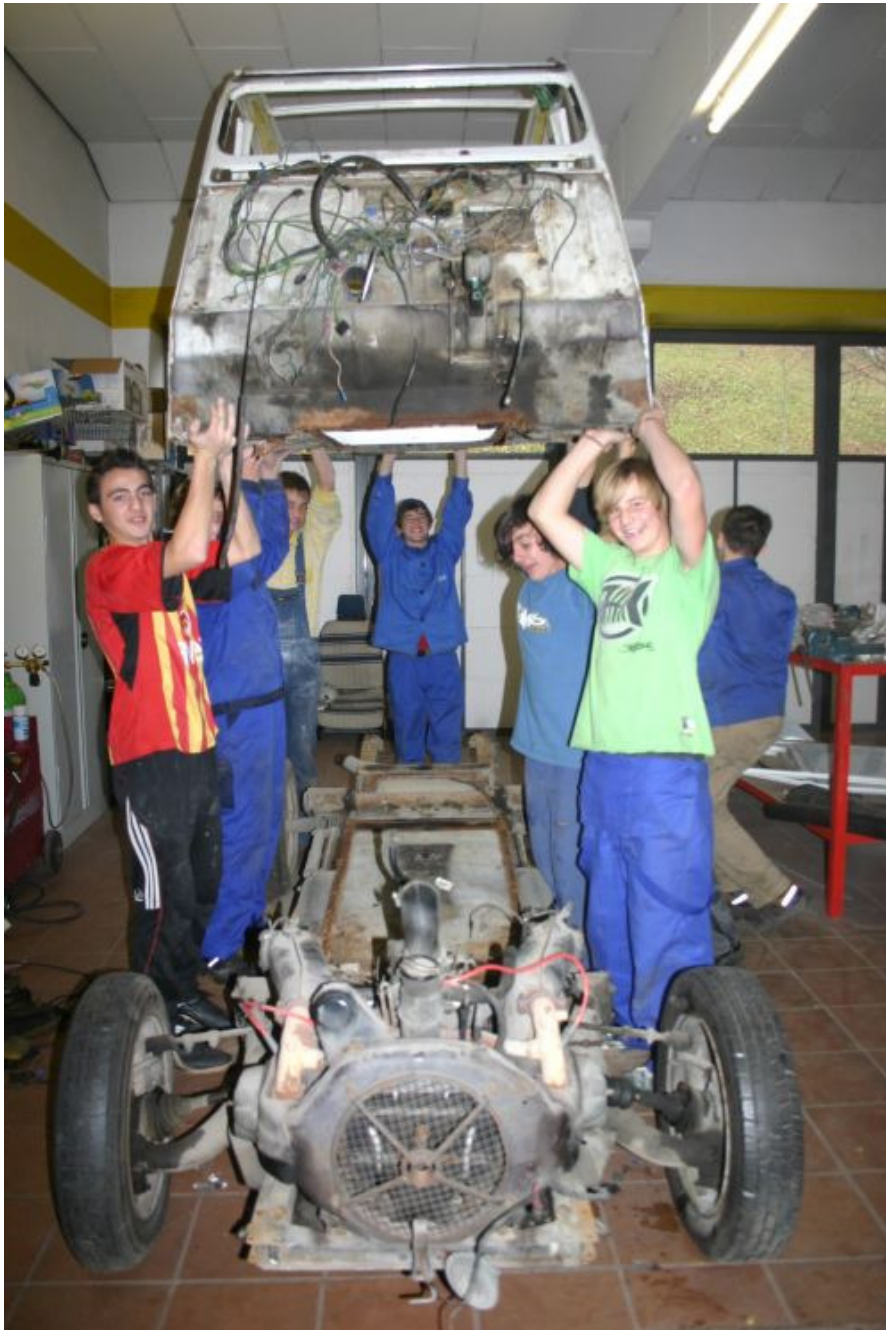
Stolz blickten sie in die Kamera. Dass man ein Auto derart zerlegen kann, war vielen bislang nicht bekannt. Wie viel Arbeit sich aber damit in Folge anhängt, zum Glück auch nicht.

Bei dieser Tätigkeit passierte uns ein Missgeschick, das viel zusätzliche Arbeit beutete. Beim Abheben der Karosserie wurde das Lenkrohr beschädigt. Ein Schuldiger braucht nicht gesucht werden, da ich dabei selbst mitarbeitete, und nicht bemerkte, dass das Lenksäulenrohr nicht vom Lenkritzeln abgezogen wurde.

Nun hieß es die komplette Lenkung zerlegen, das Lenkrohr samt Lenksäule ausbauen, und die Elektrik des kompletten Armaturenbrettes zu entfernen.

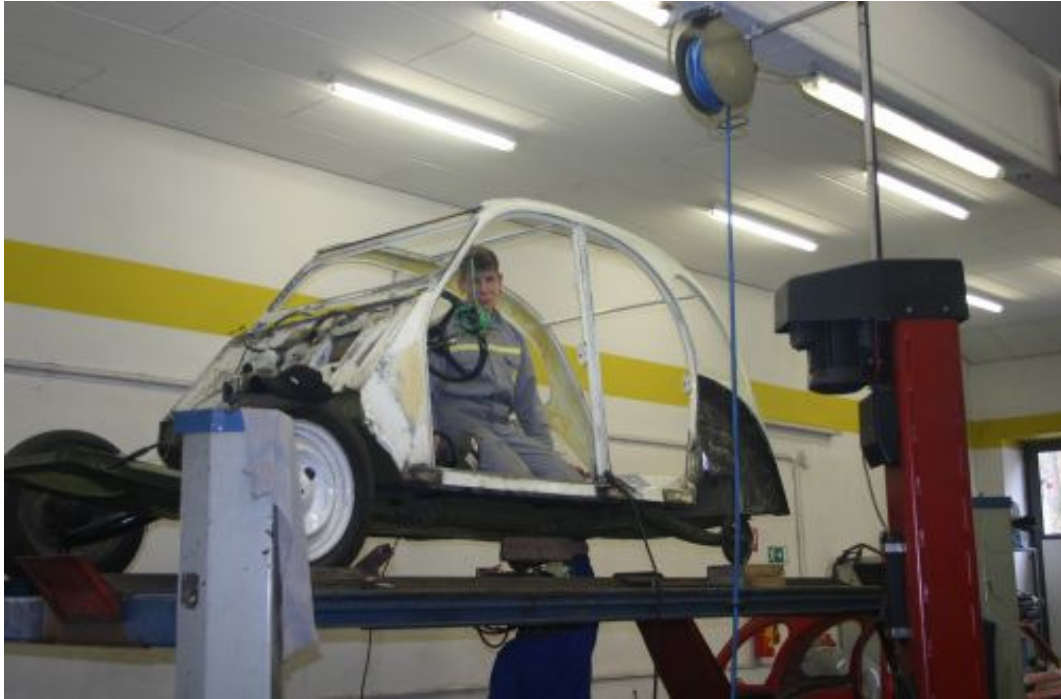
Als besonders heikle Arbeit stellte sich die Erneuerung der Einstiegsschweller heraus. Um dies durchführen zu können, musste die abgebaute Chassis stabilisiert werden. Sowohl A-Säule als auch B-Säule und C-Säule mussten mit Eisenstangen verbunden werden, damit der Türabstand nicht verloren geht.

Motor und Getriebe wurden ausgebaut.

Beide Antriebswellen wurden demontiert.

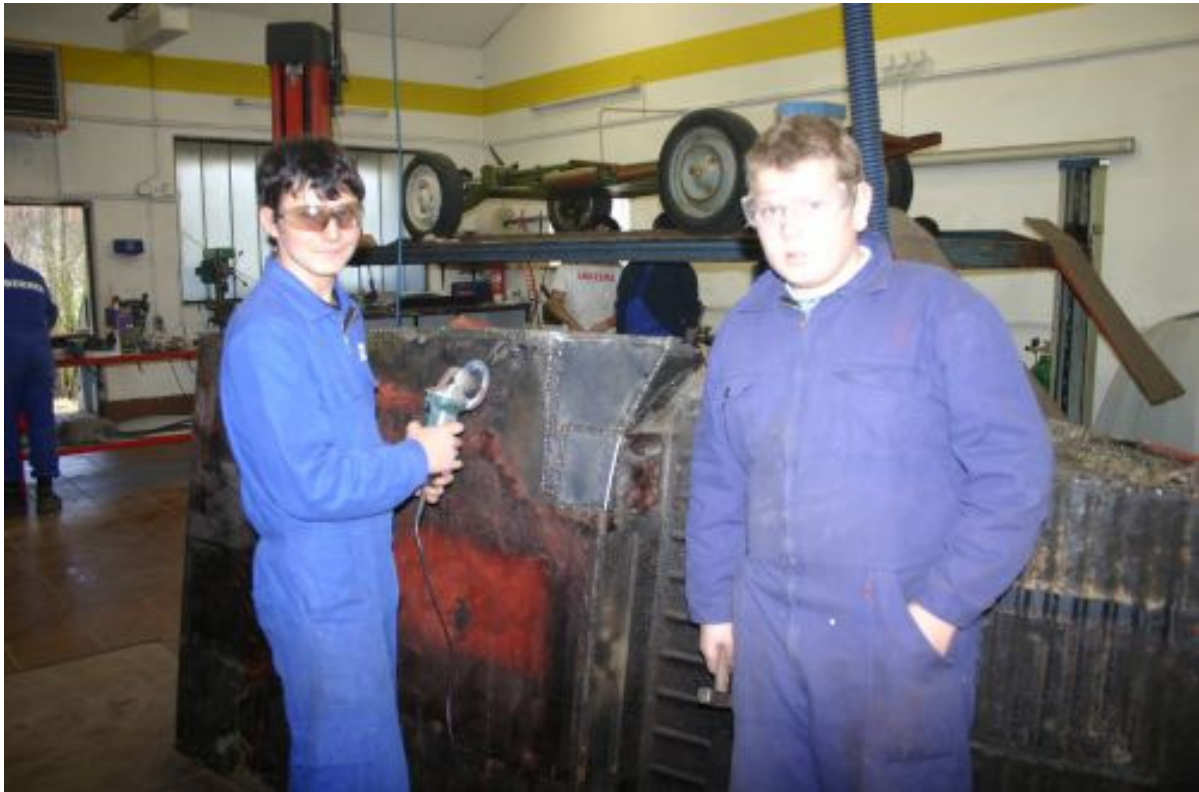
Das Ausschweißen der Chassis verlangte sehr viel Zeit ab. Die Einstiegsschweller und Bodenbleche wurden durch neue Originalteile ersetzt. Dies bedeutete eine heikle Schweißarbeit, da dies millimetergenau geschehen musste.

Die Reparatur und Überholung der Bremsanlage wurde von mir durchgeführt, da diese Arbeit ein hohes Sicherheitsrisiko darstellt. Die Schüler schauten mir dabei über die Schulter. Sie lernten dabei das Hohnen von Radbremszylindern, den fachmännischen Ausbau von Bremssattel. Alle Bremsbacken und Bremsklötze wurden durch neue ersetzt.
