PROJEKTORIENTIERTES ARBEITEN MIT PTS - SCHÜLERN

RESTAURIERUNG EINES SCHROTTREIFEN

CITROEN 2CV

Grieskirchen, Mai, 2007

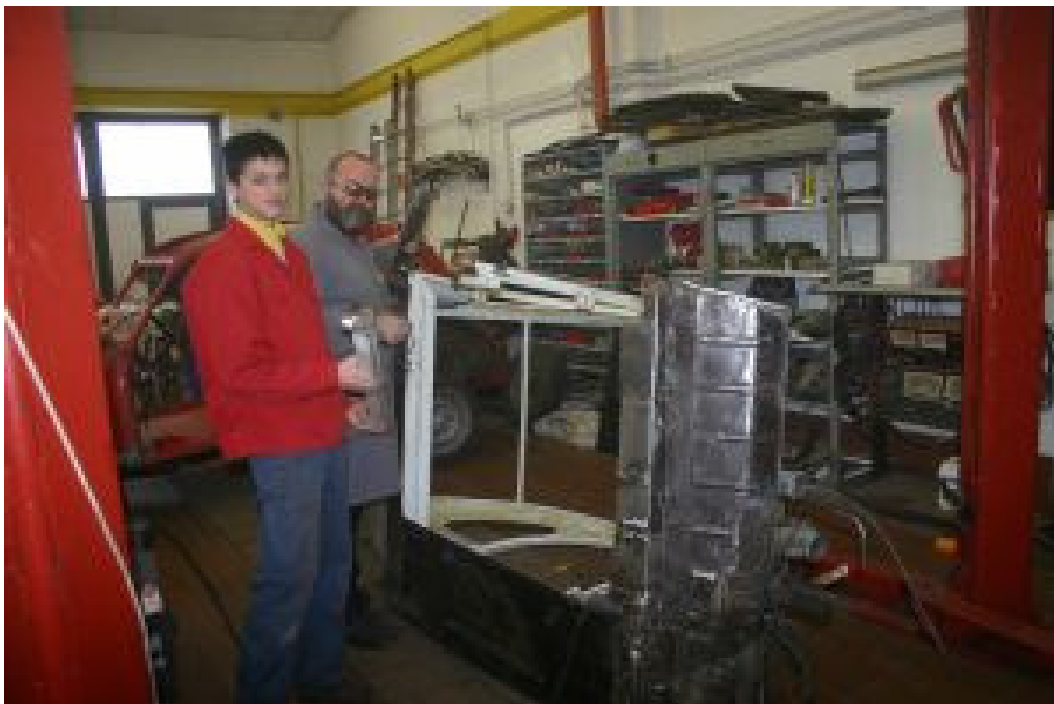
Wie am Bild ersichtlich habe ich als Lehrer nicht nur Einteilungen getroffen, sondern selbst auch eifrig mitgearbeitet.

Am Rahmen musste der abgestandene Unterbodenschutz völlig entfernt werden. Eine eher schmutzige und arbeitsintensive Tätigkeit.

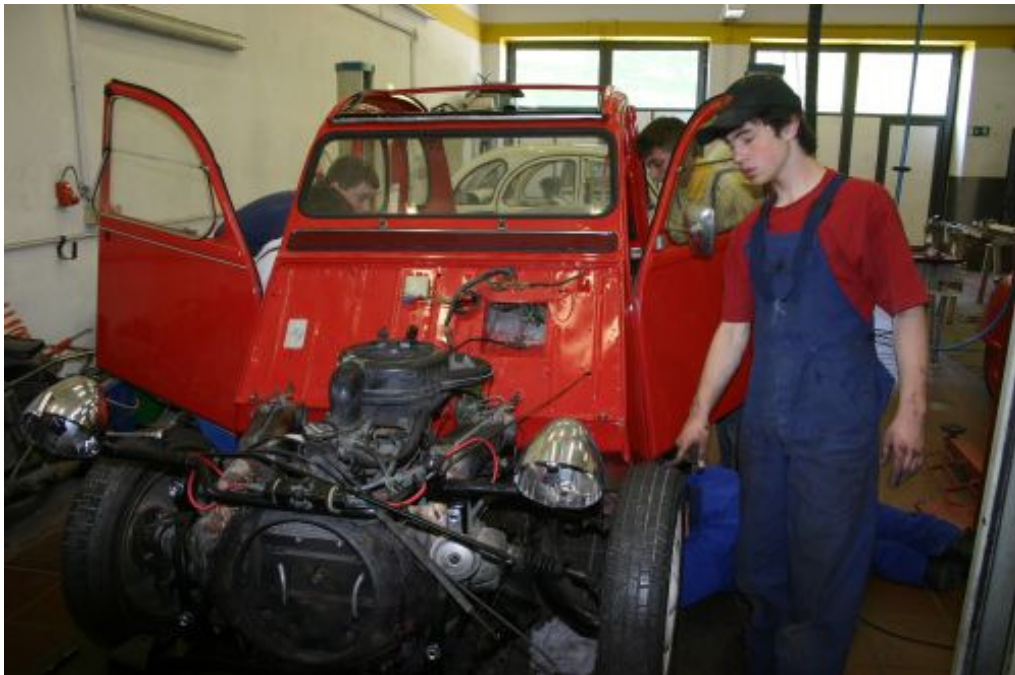
Als die lackierten Teile wieder in der Werkstätte eintrafen, waren die Schüler bereits sehr stolz auf ihre vollbrachten Vorarbeiten.

Nun ging es an den Zusammenbau der Einzelteile, und dieser stellte sich als nicht mehr ganz einfach heraus. Zerlegen war ja noch leicht. Doch jetzt, wo gehört welche Schraube hin? Dies verursachte so manches Kopfzerbrechen, aber auch ein unbewusstes Lernergebnis. Je mehr man sich bei der Demontage die Teile einprägt, umso einfacher ist der Zusammenbau. Und aufgrund der Aufzeichnungen im Werkstättenbuch konnte keiner mit der Ausrede kommen, dass den Teil ein anderer zerlegt hat.

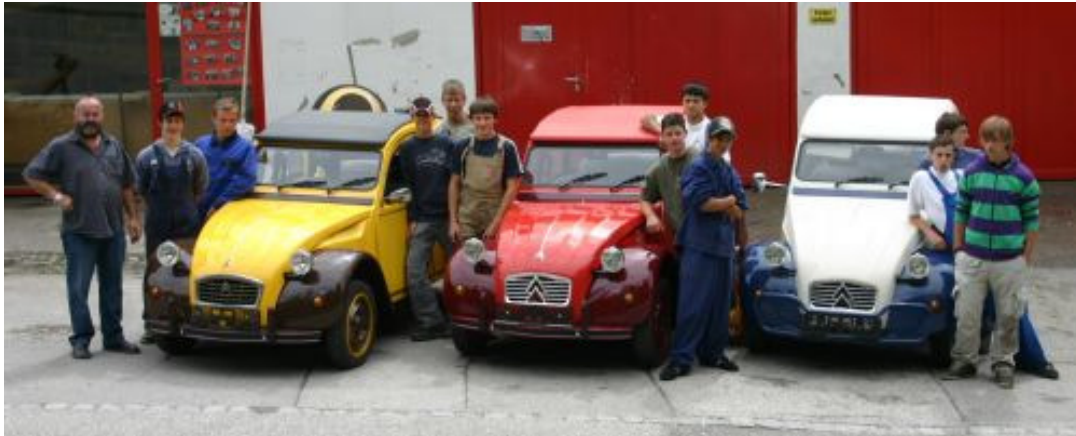
Vorweg, ich erlaube mir das Projekt als geglückt zu bezeichnen. Die Ente „fliegt“ wieder! Und mit ihr 2 Geschwister, die ebenfalls zeitgleich von unseren beiden KFZ – Fachbereichsgruppen liebevoll restauriert wurden. Die IMST Ente in einem roten Blechkleid, die beiden anderen in gelb-braun und weiß-blau Tönungen. Alle drei haben wieder eine Flugerlaubnis, und das mit einer von einer Autowerkstätte abgenommenen § 57 a Überprüfungsplakette.
